Auszug Presseberichte

Die häufigsten Methanlecks in Biogasanlagen

Aus vielen Biogasanlagen entweicht unbemerkt Methan. Wo sich Lecks befinden und wie Sie die Löcher stopfen können, erläutert Dr. Joachim Clemens vom Ingenieurbüro Gewitra, Bonn.

Erträge sichern | Photovoltaik-Thermografie Ganz egal, ob mäßig montiert, im Nachhinein beschädigt oder durch Dreck beschmutzt: viele Photovoltaikanlagen erbringen oft nicht die erhoffte Leistung. Nicht bemerkt, kann das viel Geld kosten. Doch mittels Thermografie ist die Fehlersuche jeder Zeit möglich.

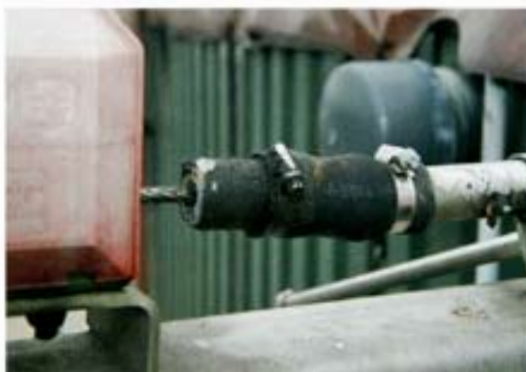
Drahtseil zur Höhenverstellung von Rührwerken im Fermenter: Regelmäßiges Fetten verhindert, dass Gas austritt.

- Nicht gefettete Seildurchführungen zur Höhenverstellung von Tauchmotorrührwerken,
- Komponenten wie Rührwerke, Bullaugen oder Rohrleitungen, die die Fermenterwand durchdringen,
- nicht sauber an der Behälterwand befestigte Fermenterabdeckungen.

- Fetten Sie die Seildurchführungen bei höhenverstellbaren Tauchrührwerken regelmäßig.
- Die Fermenterfolie sollte nicht an Beton- oder Metallteilen scheuern.
- Überprüfen Sie die Überdrucksicherungen regelmäßig.
- Versuchen Sie, den Entstehungsort von Geruchsfahnen zu finden.
- Eine regelmäßige Wartung des BHKW hilft, den Methanschluß zu minimieren.
- Vergleichen Sie Inputmenge und Stromproduktion: Ein hoher Rohstoffverbrauch kann ein Hinweis auf eine Leckage sein.

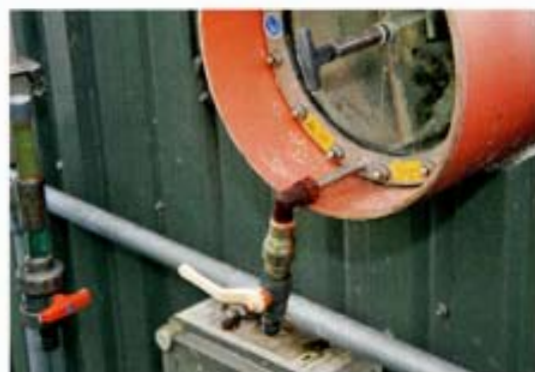
Auch undichte Rohrverbindungen oder verschlissene Gummidichtungen bei Bullaugen führen zu Methan-Emissionen.

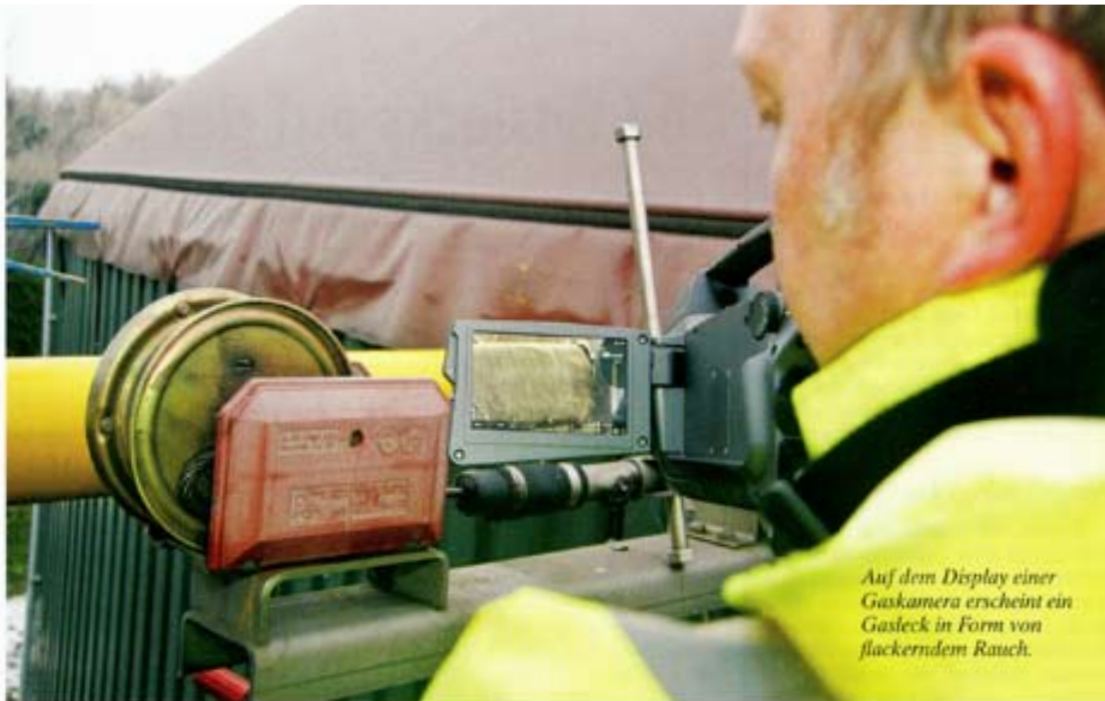
Auf dem Display einer Gaskamera erscheint ein Gasleck in Form von flackerndem Rauch.

Tritt an einer Stelle Biogas oder Erdgas aus, wird der Hintergrund in diesem Bereich für die Kamera unsichtbar. „Auf dem schwarz-weißen Display sieht es daher so aus, als würde man Rauch filmen. Der Bereich, in dem Gas austritt, flackert und fällt damit auf“, berichtet Neitzel, der inzwischen auf über zehn Jahre Erfahrung mit dieser Art von Messung hat. Und je größer das Leck, desto deutlicher lässt es sich feststellen.

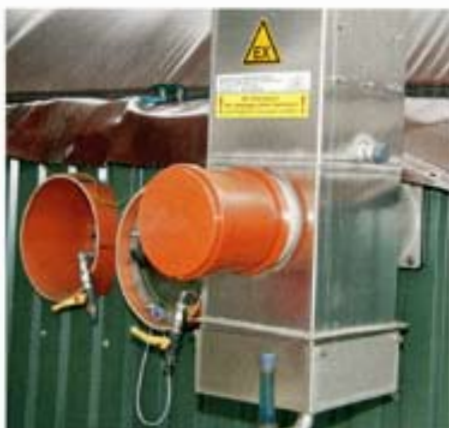
Aus der Überdrucksicherung (Bild) entweicht ebenfalls Gas

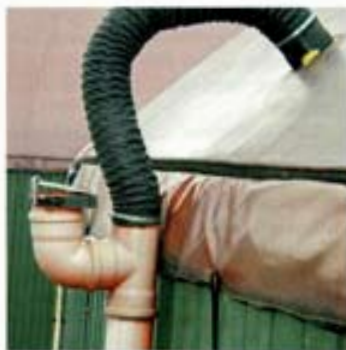
Lecks am Folienrand oder im Abluftstutzen der Tragluftdächer sind keine Seltenheit.

mit nur einer Folie. Hat die Gasspeicherfolie einen Riss, so strömt das Biogas in den Zwischenraum zwischen Gasspeicher- und Tragluftfolie und entweicht dann entweder am Entlüftungsstutzen oder an einer undichten Stelle am Fermenterrand. Damit lässt sich zwar ein Leck, aber nicht der Ort der Leckage feststellen.

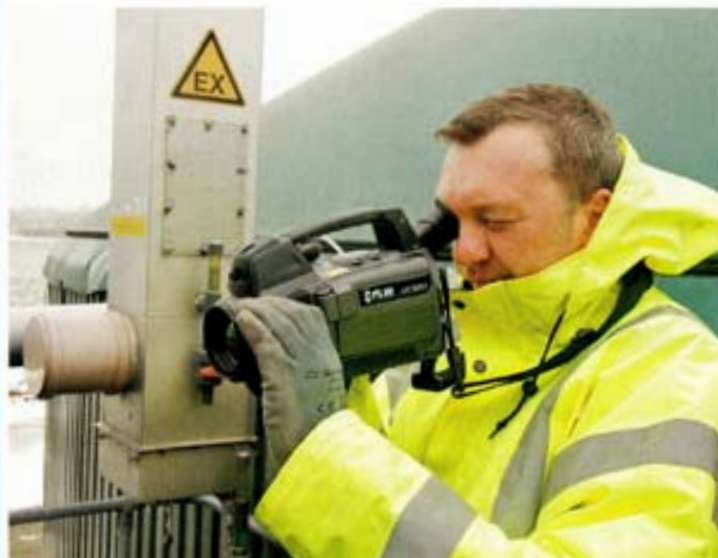
Stephan Neitzel nutzt eine Spezialkamera, um Lecks auch an unzugänglichen Stellen und aus großer Entfernung zu entdecken. Fotos: Neumann

Die Kamera besitzt eine hochsensible Sensorik, die Wärme im Infrarotbereich feststellen kann – und das auch aus etlichen Metern Entfernung. Bei der Kamera handelt es sich nicht um eine übliche Wärmebildkamera, mit der sich die Wärmeabgabe von Häusern oder anderen Wärmequellen aufdecken lässt. „Diese Kameras arbeiten in einem breiten Strahlungsbereich. Die Gaskamera nutzt dagegen nur den sehr schmalen Infrarot-Bereich, in dem Methan gas sichtbar ist“, erklärt Neitzel.

Anders die Kamera: Sie macht 33 Bilder in der Sekunde – genug, um in Echtzeit jedes noch so kleine Leck aufzuspüren. Die Leckstellen lassen sich als Bild, aber auch als Video aufzeichnen und abspeichern.

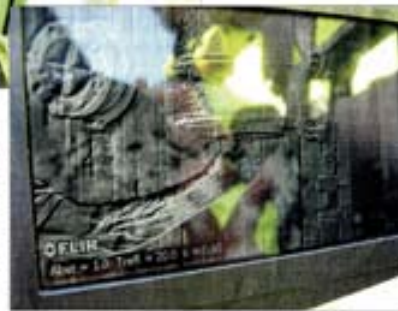
Und das ist, was Stephan Neitzel auf dem Display von der Seester Anlage und einem Mitarbeiter gerade sieht.

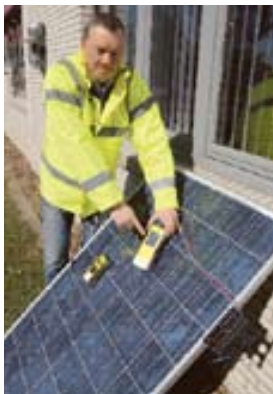
Modul defekt: Elektrotechniker Stephan Neitzel (hier mit Kennlinienmessgerät) aus Ganderkesee spürt mit seiner Infrarotkamera bei PV-Anlagen jeden Defekt auf.

Mit der Fehlerfeststellung endet jedoch nicht die Tätigkeit von Neitzel und seinen beiden Mitarbeitern. Mittels eines Kennlinienmessgerätes (Analytators) und der anschließenden Auswertung im Rechner können sie genau die Einbußen für den PV-Betreiber errechnen.

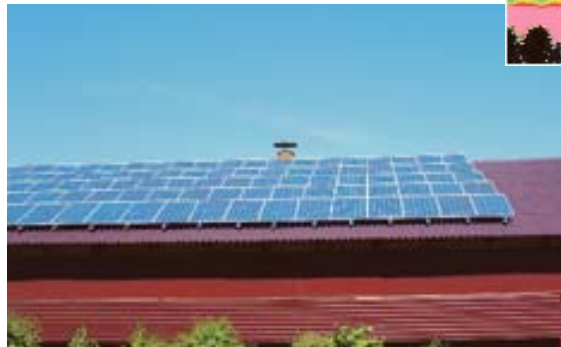
Kaum zu glauben, dass diese neue Photovoltaikanlage auch schon defekte Stellen hat.
